# INFORME INSPECCIÓN PINTURA INTUMESCENTE

Obra: "REMODELACIÓN CENTRO ACUÁTICO - ESTADIO NACIONAL"

Ejemplar N° 01    N° de páginas 9    Revisión N° 0  
Informe N° 1.910.201/2023    Propuesta N° PR.DTC.2023.0465

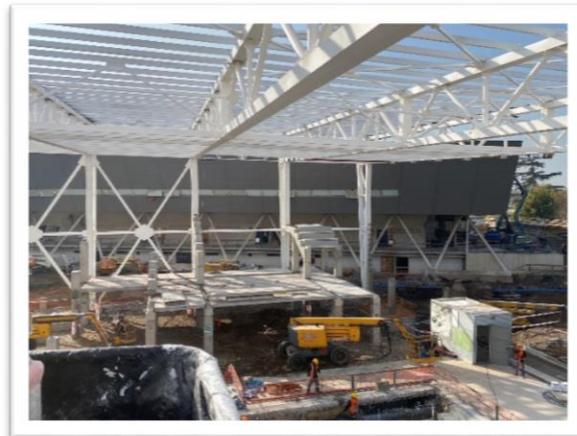
La inspección fue realizada el día 5 de mayo del 2023 por el Sr. Paulo Núñez B., inspector IDIEM. La obra "REMODELACIÓN CENTRO ACUÁTICO - ESTADIO NACIONAL" está conformada por pilares y vigas de acero (Ver figuras 4-1 a 4-2).

**Figura 4-1 Vista general obra.**

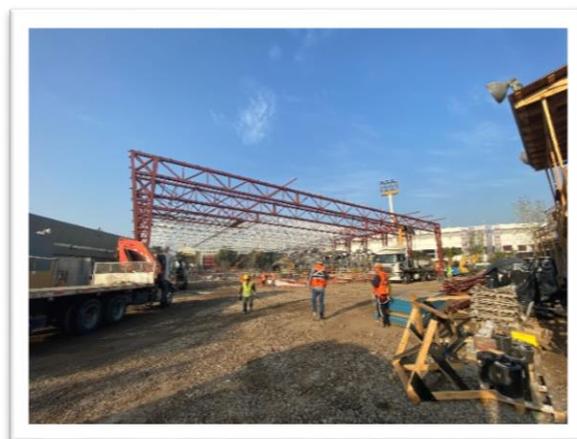
**Figura 4-2 Vista general obra.**

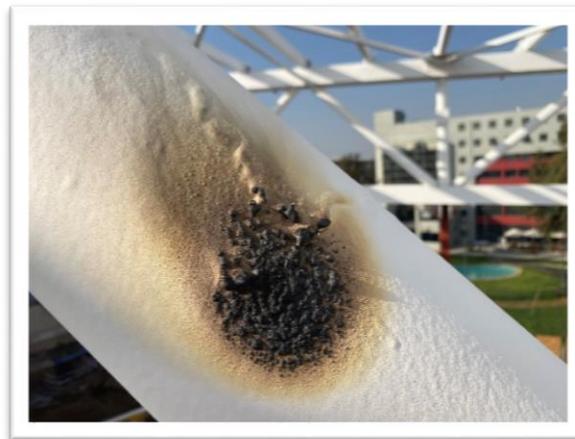
Se realizó la prueba de intumescencia en terreno (Figura 4-3) posterior a 48 horas de la aplicación, conforme a lo informado por el cliente, en los siguientes puntos mediante llama directa para determinar la capacidad intumescente de la pintura aplicada, obteniendo los resultados que se detallan a continuación:

**Figura 4-3 Prueba de intumescencia en terreno.**

La pintura sometida a la prueba de intumescencia presenta características de producto intumescente.

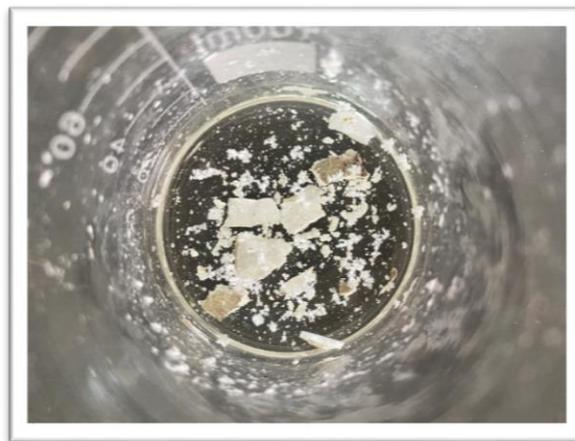
Se realizó el ensayo del ácido clorhídrico en laboratorio (Figuras 4-4) para observar si la pintura estaba contaminada. Las muestras ensayadas fueron extraídas posteriores a 48 horas de la aplicación conforme a lo informado por el cliente. A continuación, se detallan los resultados obtenidos:

**Figura 4-4 Prueba del ácido clorhídrico en laboratorio.**

La pintura sometida a la prueba de ácido clorhídrico no presentó reacción química visible, por lo que no está contaminada, condición que cumple lo requerido en NCh3040 Of 2007.
