CERTIFICADO DE INSPECCIÓN

CERTIFICADO N° 108.618

Inspección Pintura Intumescente

Obra: "Mejoramiento Área de Movimiento Aeropuerto Presidente Ibáñez, Región de Magallanes y Antártica Chilena, Infraestructura Vertical, 3° llamado."

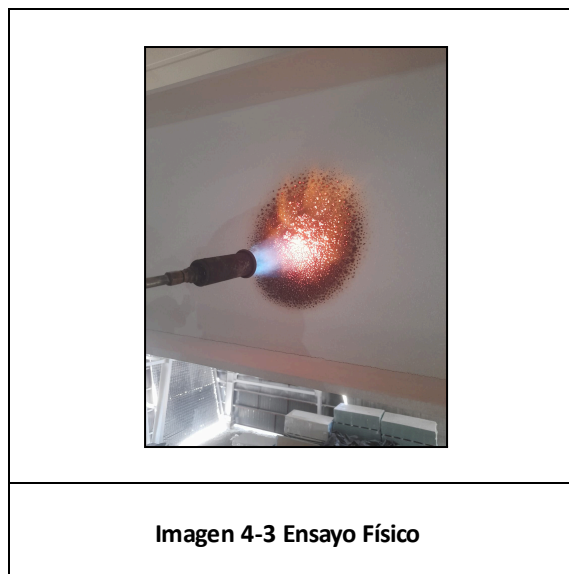
Tabla 4-3 Prueba de intumescencia

La prueba de intumescencia se realizó con un soplete de mano con cartucho de gas butano, marca Kemper, código INCEN-008-OI, el cual genera una potencia mayor que 1 KW. Esta prueba de intumescencia se realizó mediante llama directa por un periodo de 3 minutos para determinar la capacidad intumescente de la pintura aplicada sobre el elemento de acero. Los resultados de esta prueba se detallan a continuación:

Descripción de elementos (prueba física)				Resultado
Sector	Elemento	Sección	Ubicación – Eje	
Cuartel SSEI aeropuerto de Punta Arenas - Sector A-I/5-9)	Pilares	H 500x200x72.3	H.1/5	Aprobada
	Vigas	H 500x200x72.3	H.1-E/6	Aprobada
	Riostras Horizontales	100x100x3	I-E/8-9	Aprobada
	Riostras Verticales	150x150x3	G.4-H.1/10	Aprobada
Lucarna	Pilares	150x150x3	C/2	Aprobada
	Vigas	H 250x150x28	C/1-2	Aprobada
