# INFORME INSPECCIÓN PINTURA INTUMESCENTE

Obra: "CENTRO PARALÍMPICO - ESTADIO NACIONAL"

Ejemplar N° 01    N° de páginas 8    Revisión N° 0  
Informe N° 1.912.382/2023    Propuesta N° PR.DTC.2023.0621

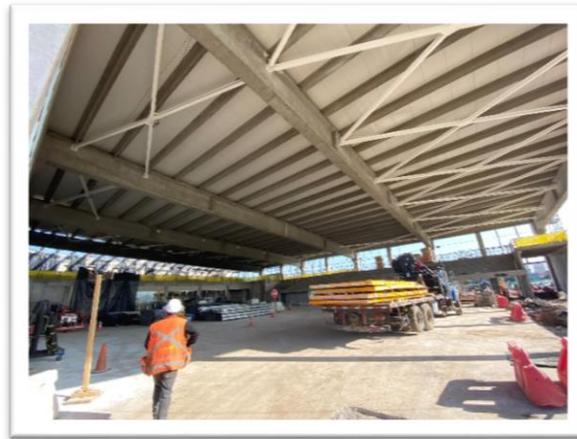
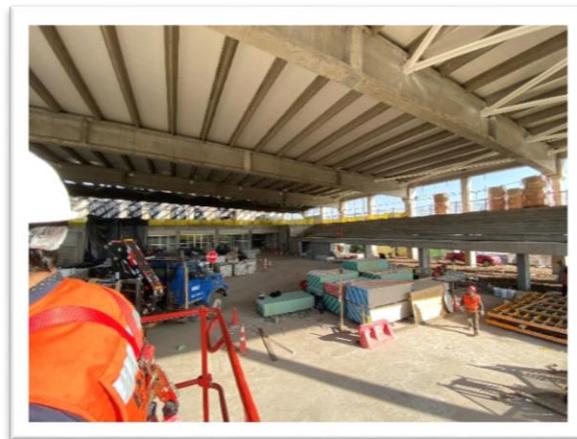
La inspección fue realizada el día 1 de junio del 2023 por el Sr. Paulo Núñez B., inspector IDIEM. La obra "CENTRO PARALÍMPICO - ESTADIO NACIONAL" está conformada por riostras de acero (Ver figuras 4-1 a 4-2).

La inspección consideró la medición de espesores y la realización de ensayos en riostras de acero. La pintura aplicada según lo informado por el cliente sería marca Sherwin Williams, modelo "FireControl", la cual no presenta observaciones en los elementos inspeccionados. Se observa que el esquema de protección considera el imprimante o anticorrosivo y la pintura intumescente, la estructura se encuentra protegida de la intemperie por la cubierta definitiva.

**Figura 4-1 Vista general obra.**

**Figura 4-2 Vista general obra.**

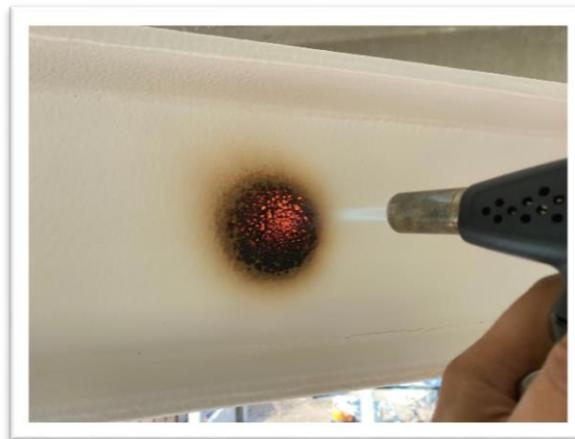
Se realizó la prueba de intumescencia en terreno (Figura 4-3) posterior a 48 horas de la aplicación, conforme a lo informado por el cliente, en los siguientes puntos mediante llama directa para determinar la capacidad intumescente de la pintura aplicada, obteniendo los resultados que se detallan a continuación:

Elemento	Eje/Sector	Intumesce en menos de 3 minutos			
		Si	√	No	
Riostra 200x150xx10x5	5-7H	Si	√	No	
Riostra 200x150xx10x5	1-3/H-I	Si	√	No

**Figura 4-3 Prueba de intumescencia en terreno.**

La pintura sometida a la prueba de intumescencia presenta características de producto intumescente.

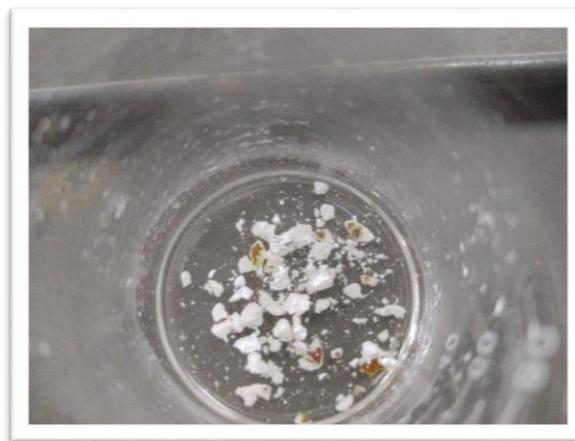
Se realizó el ensayo del ácido clorhídrico en laboratorio (Figuras 4-4) para observar si la pintura estaba contaminada. Las muestras ensayadas fueron extraídas posteriores a 48 horas de la aplicación conforme a lo informado por el cliente. A continuación, se detallan los resultados obtenidos:

Elemento	Eje/Sector	Reacciona			
		Si	No	✓	
Riostra 200x150xx10x5	5-7H	Si	No	✓	
Riostra 200x150xx10x5	1-3/H-I	Si	No	✓

**Figura 4-4 Prueba del ácido clorhídrico en laboratorio.**

La pintura sometida a la prueba de ácido clorhídrico no presentó reacción química visible, por lo que no está contaminada, condición que cumple lo requerido en NCh3040 Of 2007.
