Junto con saludarlo, le transmito (de la manera más resumida posible) la siguiente situación que afecta a los vecinos del complejo deportivo irregular denominado Canchas de Futbolito, cuyo propietario es Inmobiliaria e Inversiones Tierra Santa en la ciudad de San Fernando desde el año 2009 a la fecha y que constituye un verdadero urbanicidio:

El permiso de edificación N°**293/2008** que autorizó el complejo deportivo como equipamiento básico adolece de errores y carencias, a saber:

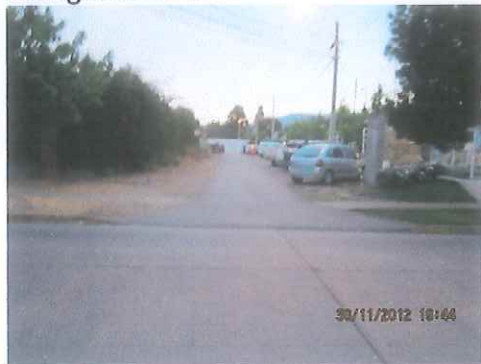
Fotografía N°1

Con posterioridad y recién en fecha 06/08/09 la Inmobiliaria Tierra Santa, propietaria del recinto, adquiere y fusiona el lote N°54, que permite que a partir de ese momento el complejo deportivo enfrente a la Calle Marcelino Champagnat, materializando en el mismo acto un acceso de carácter únicamente peatonal al recinto, no modificándose hasta la fecha la situación de acceso de los vehículos de los usuarios a los estacionamientos del complejo por el Pasaje Tinguirica.

Es relevante indicar que algunos de estos estacionamientos se emplazan en la vía pública, en tanto que otros se ubican al interior de la línea oficial.

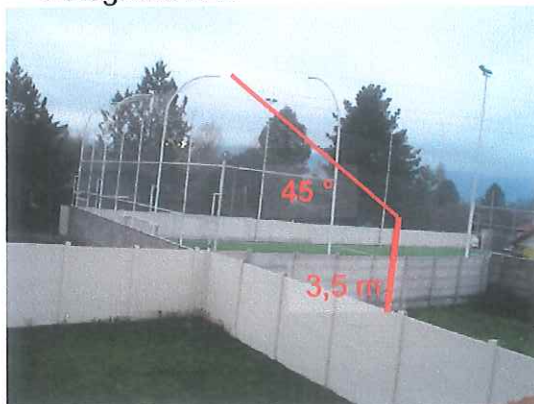
Fotografía N°2

- 3) El centro deportivo tiene cierros interiores entre predios y exteriores de aproximadamente 6 m de altura constituidos por pilares metálicos estructurales con cimientos y mallas metálicas galvanizadas, violando lo establecido en la Ordenanza Local del Plan Regulador de la Comuna que en su artículo 9 que señala: "Los cierros interiores entre predios tendrán una altura de 2 m, medidos desde el nivel natural del terreno. Los cierros exteriores tendrán la misma altura, debiendo ser transparentes al menos en un 70% de su longitud".

Además, en el caso de los cierros interiores entre predios, se viola el artículo 2.6.2 de la OGUC, que define e instruye acerca la norma urbanística Adosamiento (a los elementos exteriores que requieren cimientos, si se aplica esta disposición).

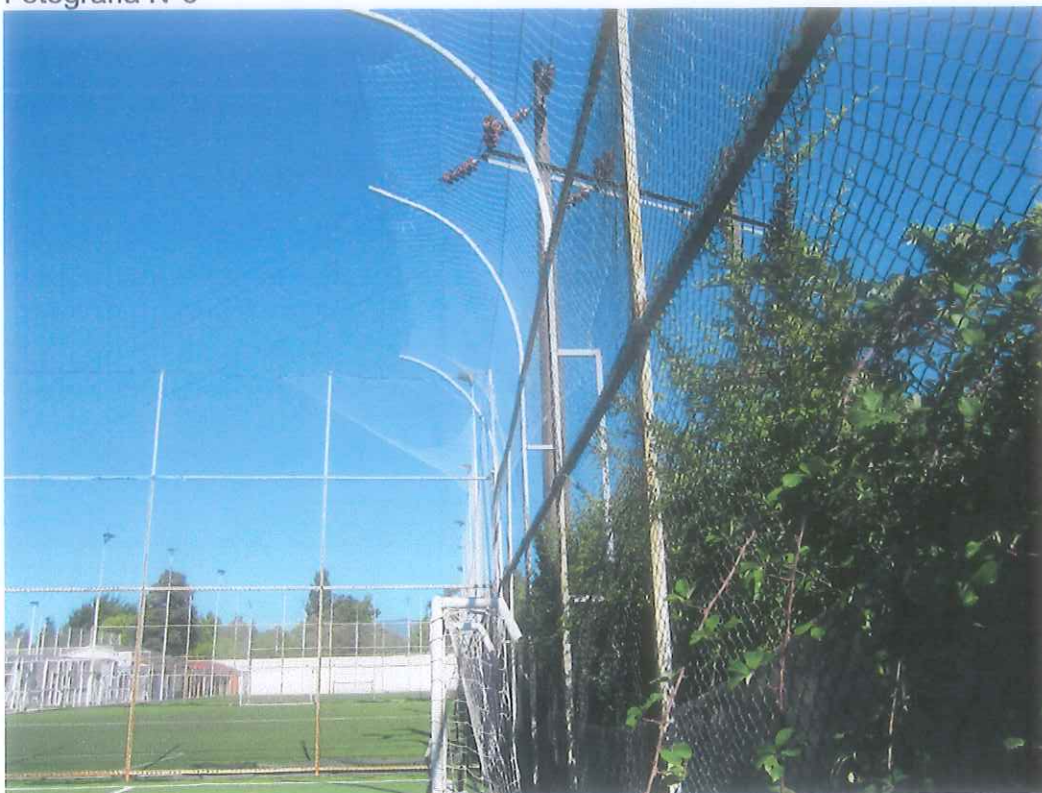
Fotografía N°3

- 4) Los cercos metálicos con pilares estructurales se ubican bajo una línea eléctrica de 66.000 V y/o dentro de la faja de protección establecida por la normativa eléctrica contraviniendo lo indicado en el artículo 5.1.9 de la Ordenanza General de Urbanismo y Construcciones que señala “No se autorizarán construcciones de

ningún tipo debajo de las líneas de alta tensión ni dentro de la franja de servidumbre de las mismas”, particular peligrosidad presentan estos cierros metálicos ubicados bajo la mencionada línea por sus características de conductividad eléctrica. Adjuntamos Certificado de la Compañía Eléctrica especificando el ancho de la servidumbre y faja de seguridad.

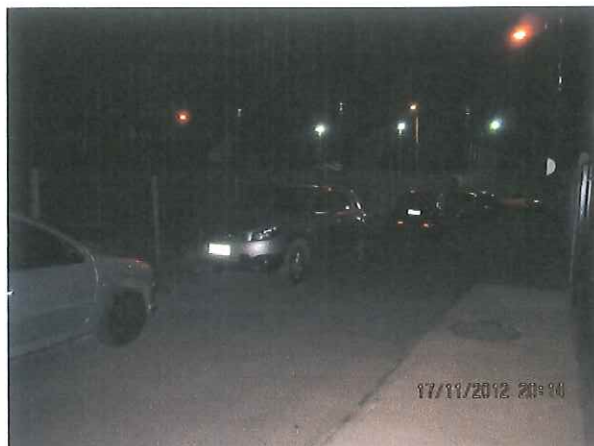
Fotografía N°6

7) La gran mayoría de los estacionamientos materializados y demarcados del complejo se emplazan dentro del ancho del Pasaje Tinguirica, es decir, fuera de la línea oficial, con lo cual la vía pública es utilizada para estacionamiento de vehículos con el consiguiente impacto para la comunidad residente, ello consta inclusive en plano de proyecto a los vecinos por la DOM. Lo descrito contraviene el artículo 2.4.2 de la OGUC.

Por último cabe señalar que algunas noches es tal la afluencia de público que los vehículos se estacionan ya no frente al complejo sino en los pasajes aledaños, llegando a bloquear accesos a las viviendas.
